SUBJECT Soviet Bulletin Analyzing Merchant  
Vessel Accidents

**АНАЛИЗ  
АВАРИЙ  
СУДОВ  
МОРСКОГО  
ФЛОТА**

### ГИБЕЛЬ ПАРОХОДА «НОВАЯ СИБИРЬ»

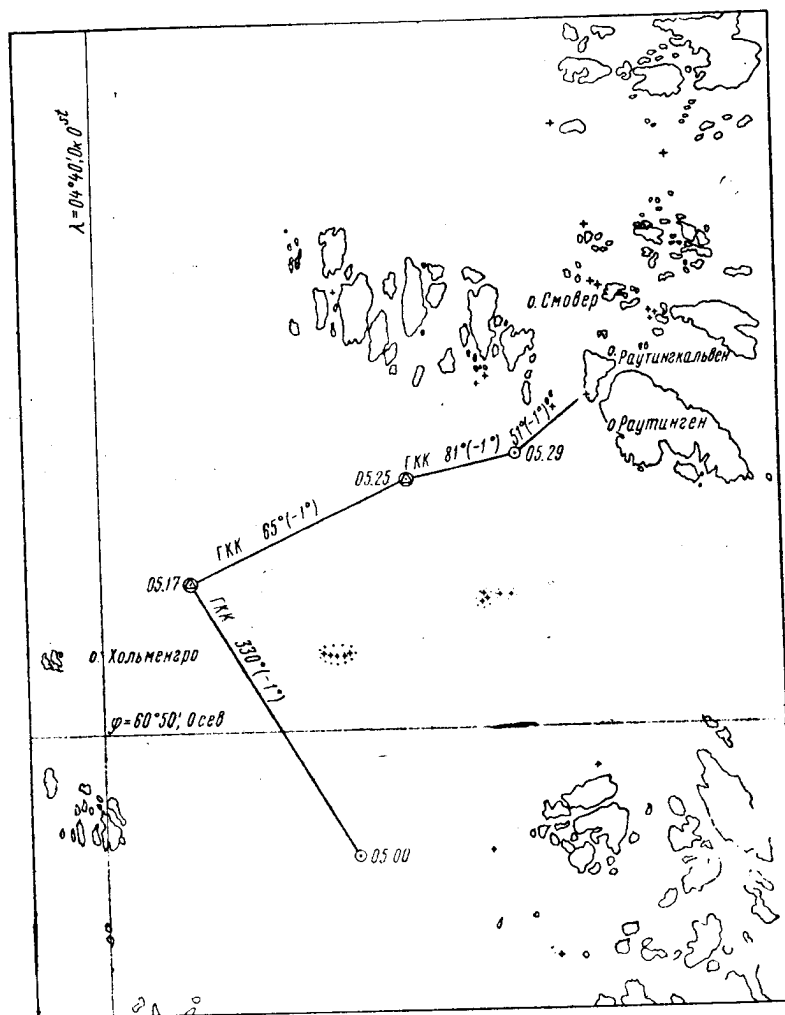
Рис. 1. Курсы следования парохода «Новая Сибирь» перед посадкой на камни

В это время в результате снегопада видимость несколько ухудшилась. Ветер юго-юго-западного направления усилился до 7—8 баллов. Был включен радиолокатор. Судно следовало по гирокомпасу — ГКК 330° (—1°) (рис. 1).

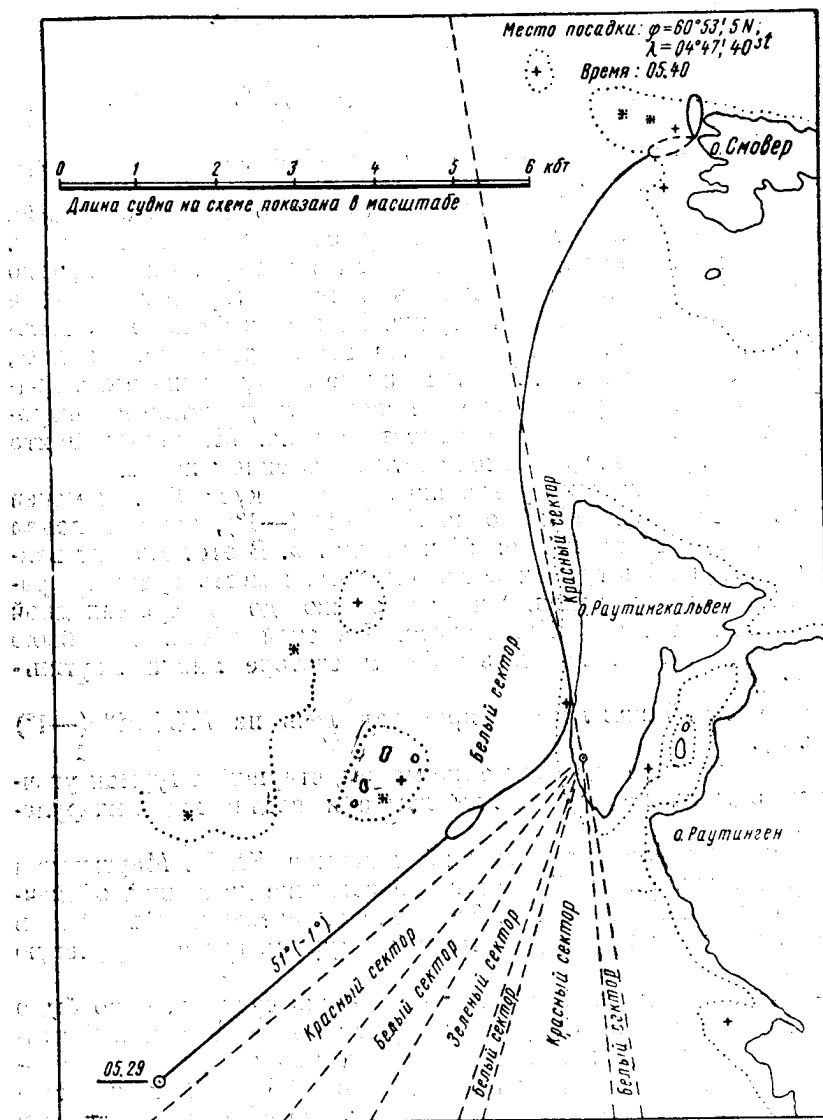
В 05 час 29 мин лоцман приказал лечь на ГКК 51° (—1°) (рис. 2).

Для дальнейшего безопасного плавания судно должно было поворачивать влево. Старший штурман по береговым ориентирам наметил примерную точку поворота и ожидал соответствующей команды лоцмана. Приблизительно в 05 час 31 мин последовала команда лоцмана на русском языке «Право», которая и была немедленно выполнена рулевым Разгулиным. Подавая эту ошибочную команду, лоцман стоял спиной к носу судна и правой рукой помахивал в сторону левого борта — сторону правильного поворота. Рулевой успел переложить руль почти полборта право. Судно отклонилось от курса 51° примерно на 7°.

Рис. 2. Схема посадки на камни парохода «Новая Сибирь» в Норвежских шхерах

После перекладки матросом Разгулиным руля лево на борт пароход «Новая Сибирь» резко пошел влево и на циркуляции при действии ветра в левый борт подводной частью правого борта примерно в 05 час 32—34 мин ударился о каменистый грунт у острова Раутингкальвен.

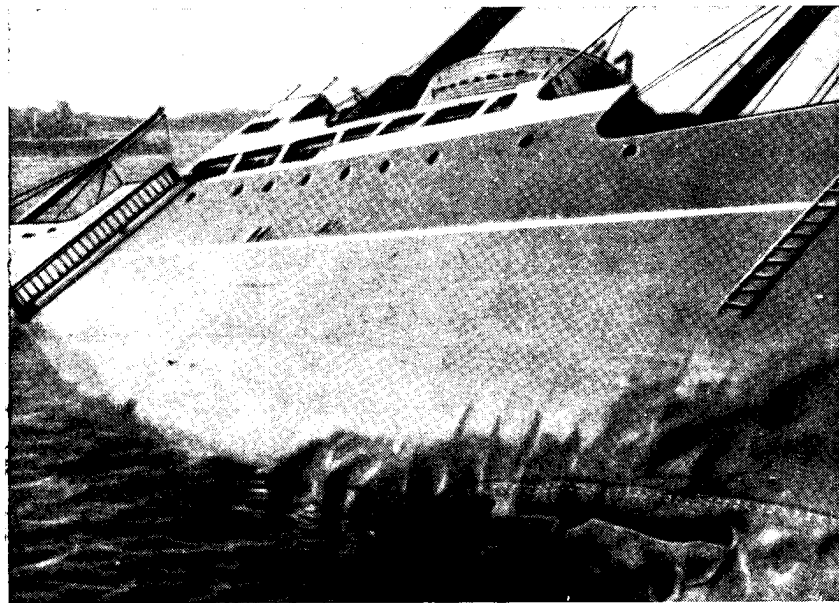
В результате кораблекрушения корпус судна получил большие повреждения, часть которых видна на рис. 4. Балансовая стоимость парохода «Новая Сибирь» составляет 6 071 111 руб.

Рис. 4. Повреждение корпуса от ударов

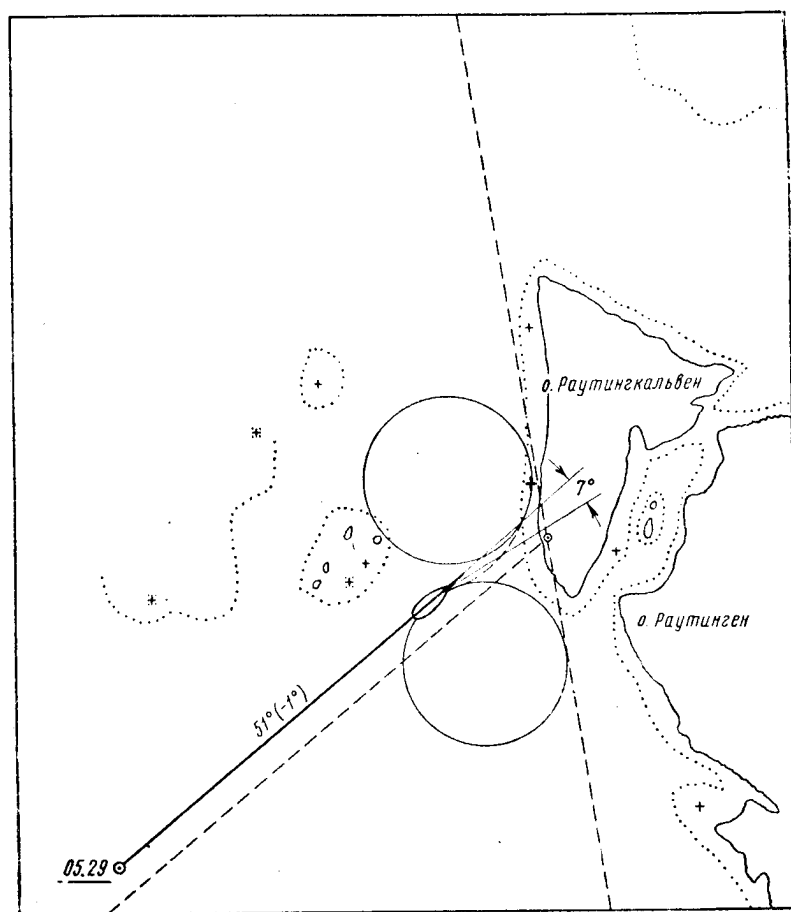
Рис. 7. Схема возможных циркуляций парохода «Новая Сибирь»

Произведенные расчеты показывают, что кривая циркуляции парохода «Новая Сибирь» при скорости 12 узлов безопасно вписывается в пределах рекомендованного фарватера (рис. 7). Поэтому нельзя обвинять старшего штурмана в том, что он не уменьшил скорость хода при подходе и прохождении узкости.

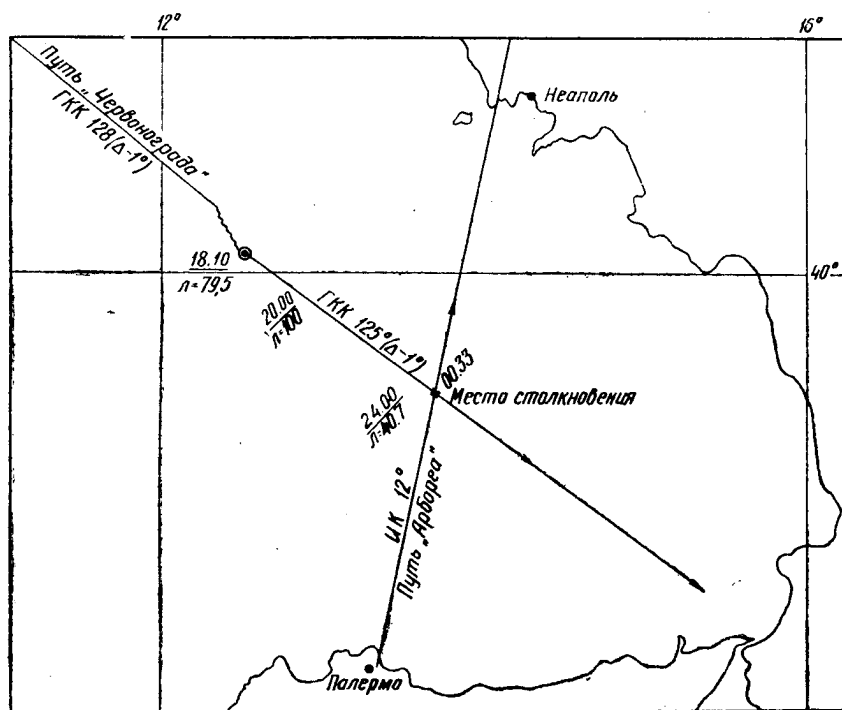
16 октября 1958 г. в 00 час 00 мин судно находилось в Тирренском море, в счислимой широте 38°30' северная и долготы 13°38' восточная (рис. 9) и следовало курсом по гирокомпасу 125° ( $\Delta - 1^\circ$ ), со скоростью по лагу 11 узлов.

Рис. 9. Схема столкновения парохода «Червоноград» с теплоходом «Арбореа»
